网卡固件升级工具用户手册

2025 年 10 月

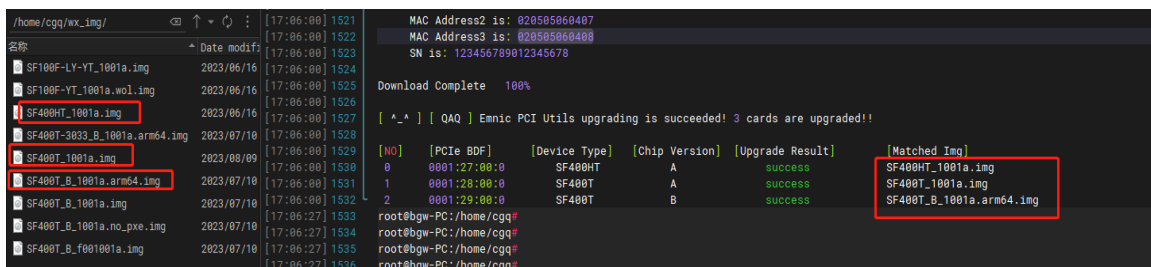
a) wx_img 目录下均有与网卡匹配的固件，烧录成功结果如下

该命令会对机器上所有网迅千兆卡的固件分析四元组（vendor ID、device ID、Sub vendor ID、Subsystem ID），pxe 类型（arm64,arm64/x86,no_pxe,三合一），A/B 版本，随后会从 wx_img 目录中选取与之匹配的固件进行多张卡烧录，烧录结果可在当前目录中生成的 log 文件查看
